Trægulve Vurdering af udseende og svigt

Branchevejledningen fastlægger retningslinjer for vurdering af skønhedsfejl og svigt, som påvirker gulvets funktion.

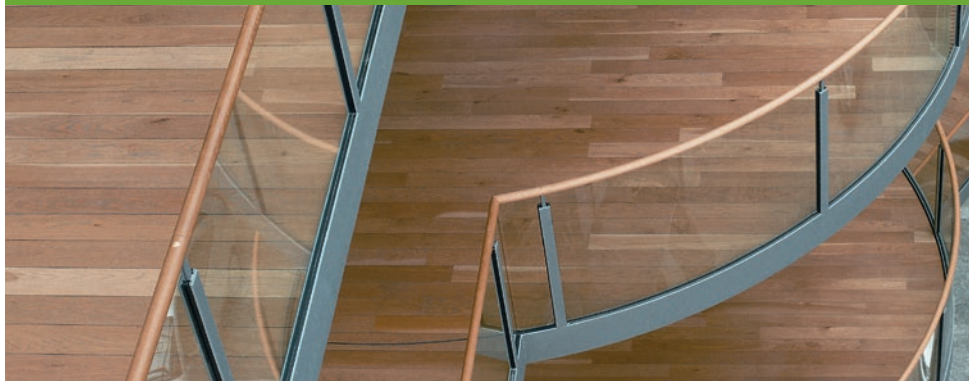
Misfarvninger, f.eks. mugpletter under lakoverflader	Udskiftning af brædder/stave.
Mærker på lak- og oliebehandlede gulve	Udskiftning af lakerede brædder/stave. Partiel reparation og afslibning af olierede gulve samt nybehandling af hele gulvfladen.
Vaskebræt Massive brædder > 0,3 % Lamelgulve > 0,15 %	Årsagen til krumningen skal undersøges, se TRÆ 63. Afhjælpning afhænger af resultatet.
Mislyde/knirkelyde	Årsagen til mislydene skal undersøges, se TRÆfakta 02. Afhjælpning afhænger af resultatet.
Mislyde/knirkelyde ved genlægning af lamelgulve	Afhjælpes ikke, idet ikke alle lamelgulve kan optages og genlægges uden risiko for mislyde fra kliksamlinger. Leverandør-anvisning skal følges.
Ikke fagmæssig udførelse af geringer, profilering mv.	Naturtræslister udskiftes. Ved mindre fejl på malede lister mv. fuges og ommales listerne.
Trykmærker, f.eks. fra hammer, på lister mv.	Naturtræslistes udskiftes. Ved mindre fejl på malede lister mv. fuges og ommales listerne.
